# **Perkussionsstutzer, 1818**

## **Abgebrochene Schlossachse reparieren**

Casimir Weber, Zürich 1818

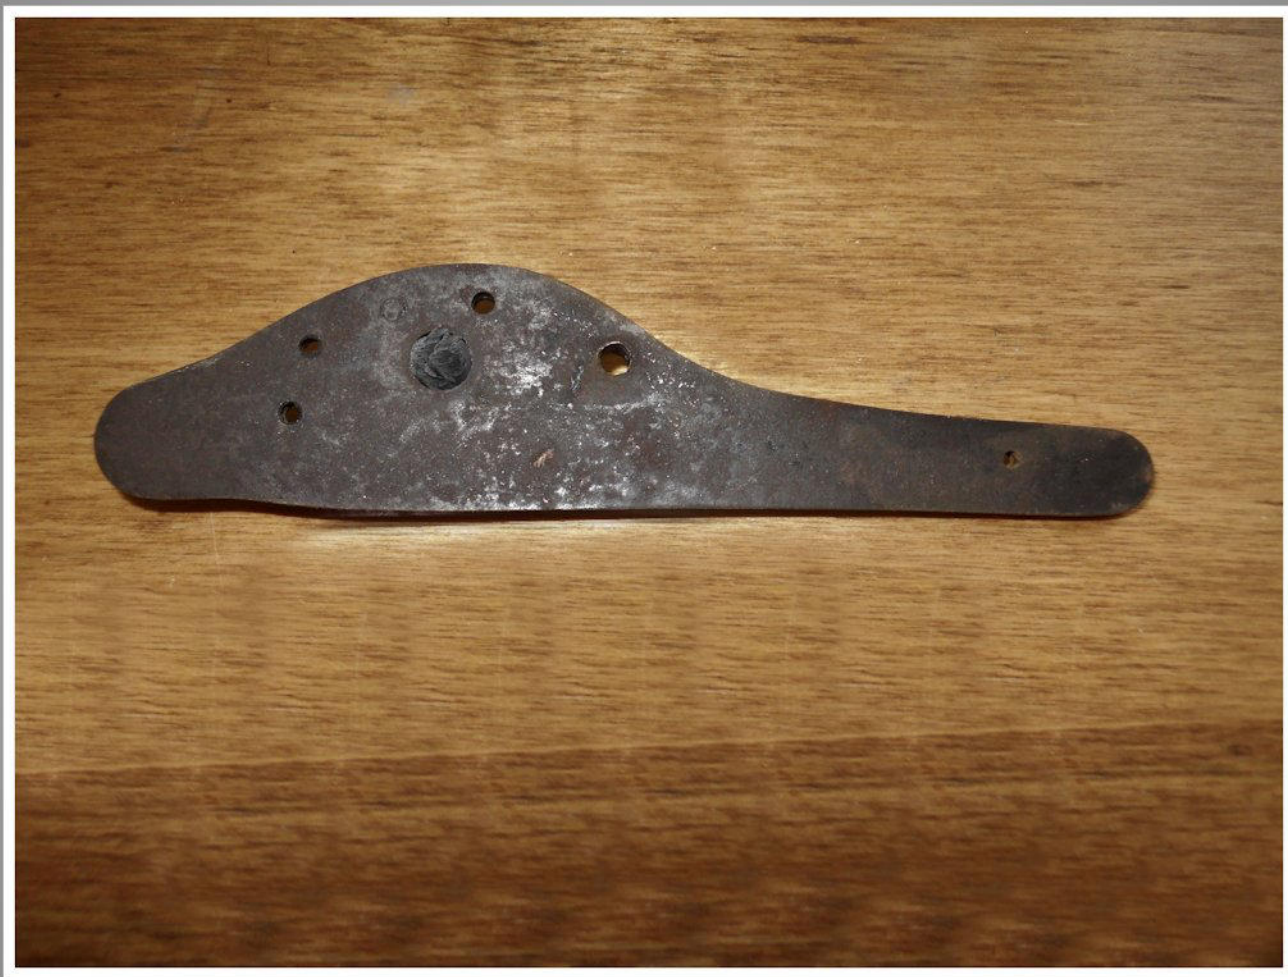
Schloss mit abgebrochener Achse

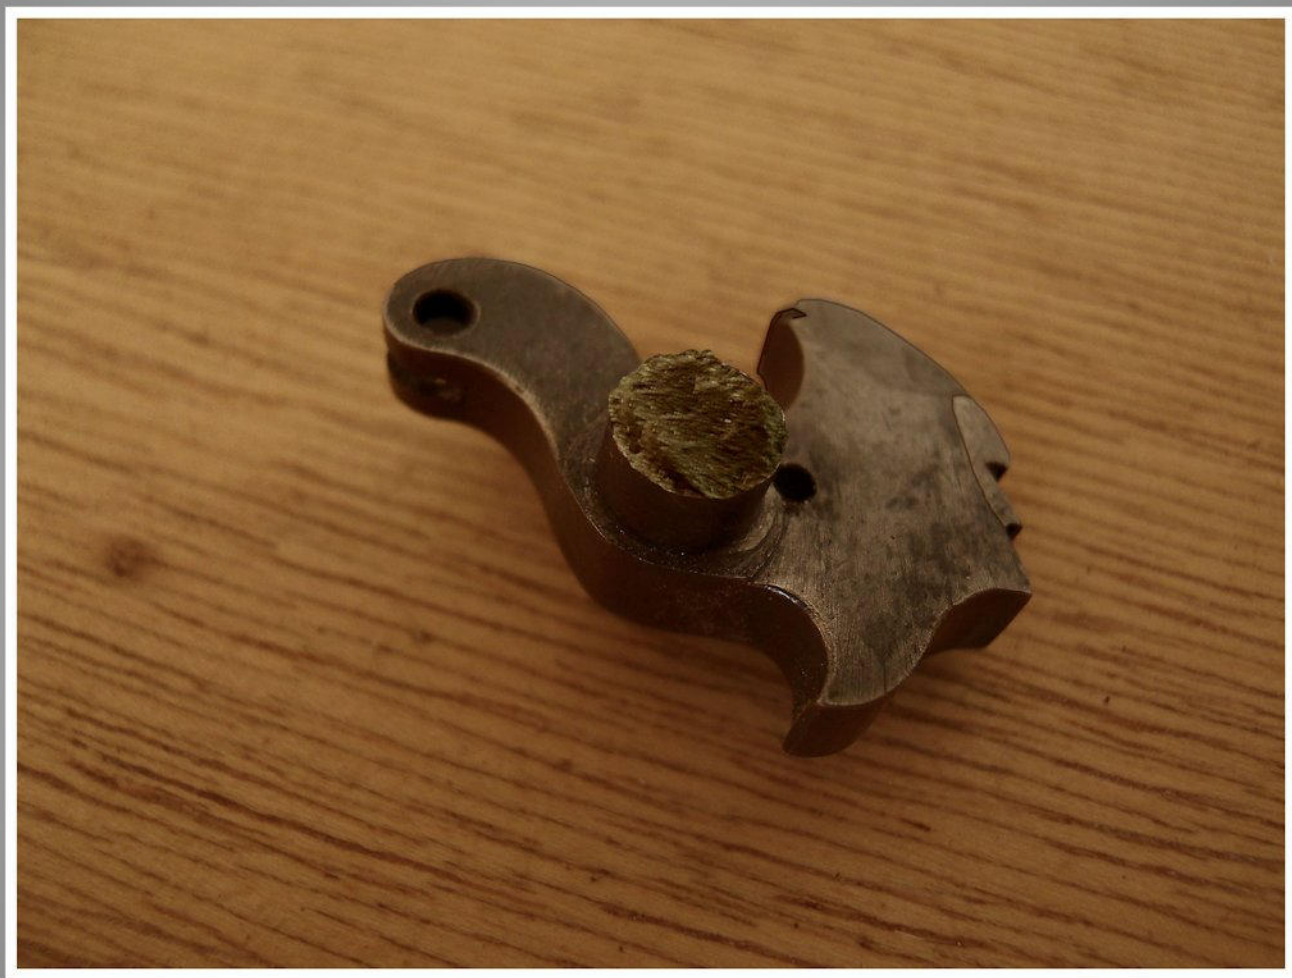
Nuss mit abgebrochener Hahnachse

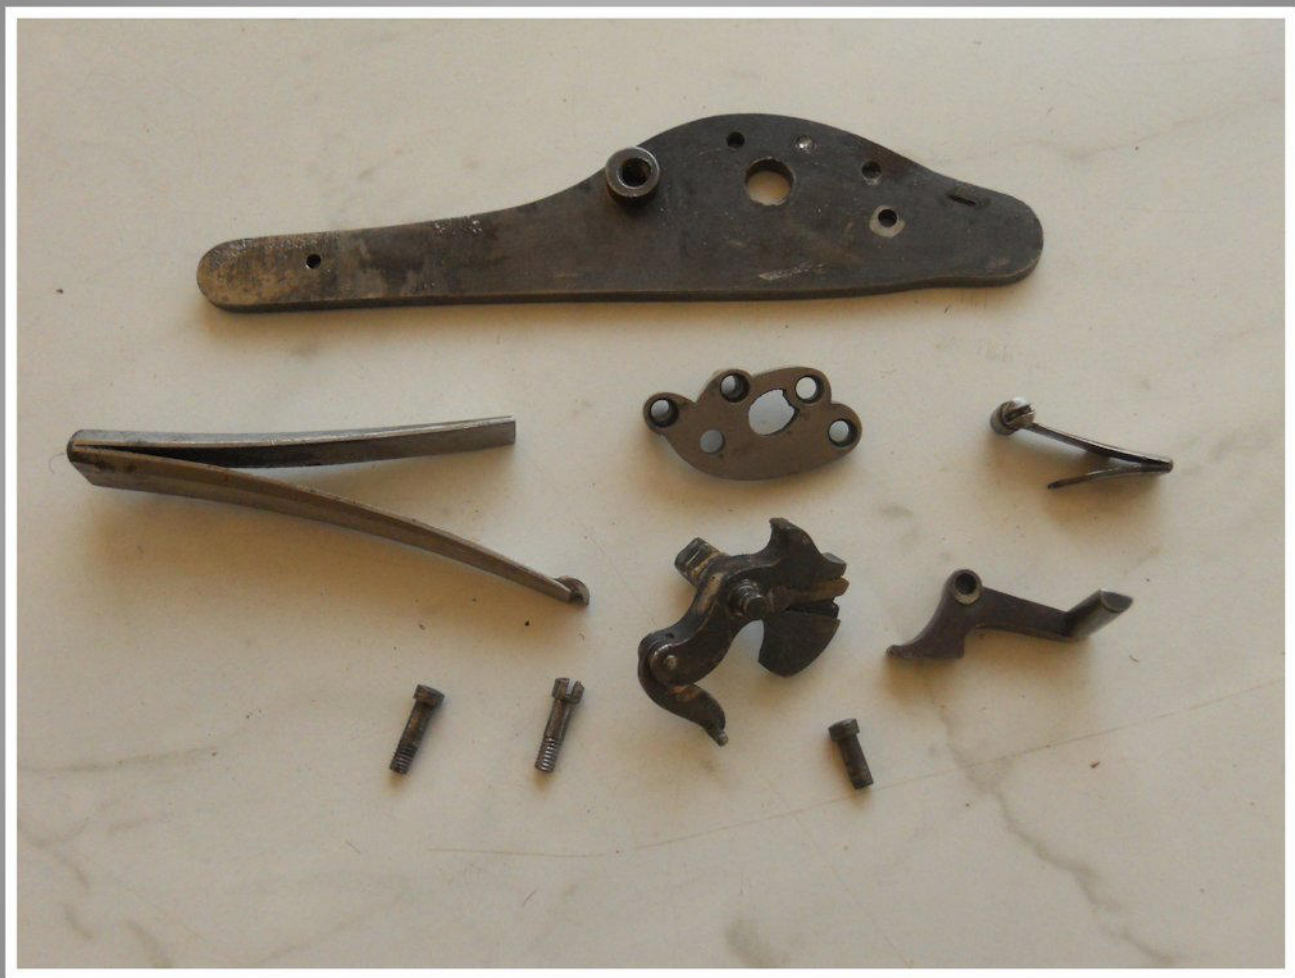
Schlosseinzelteile Rückseite

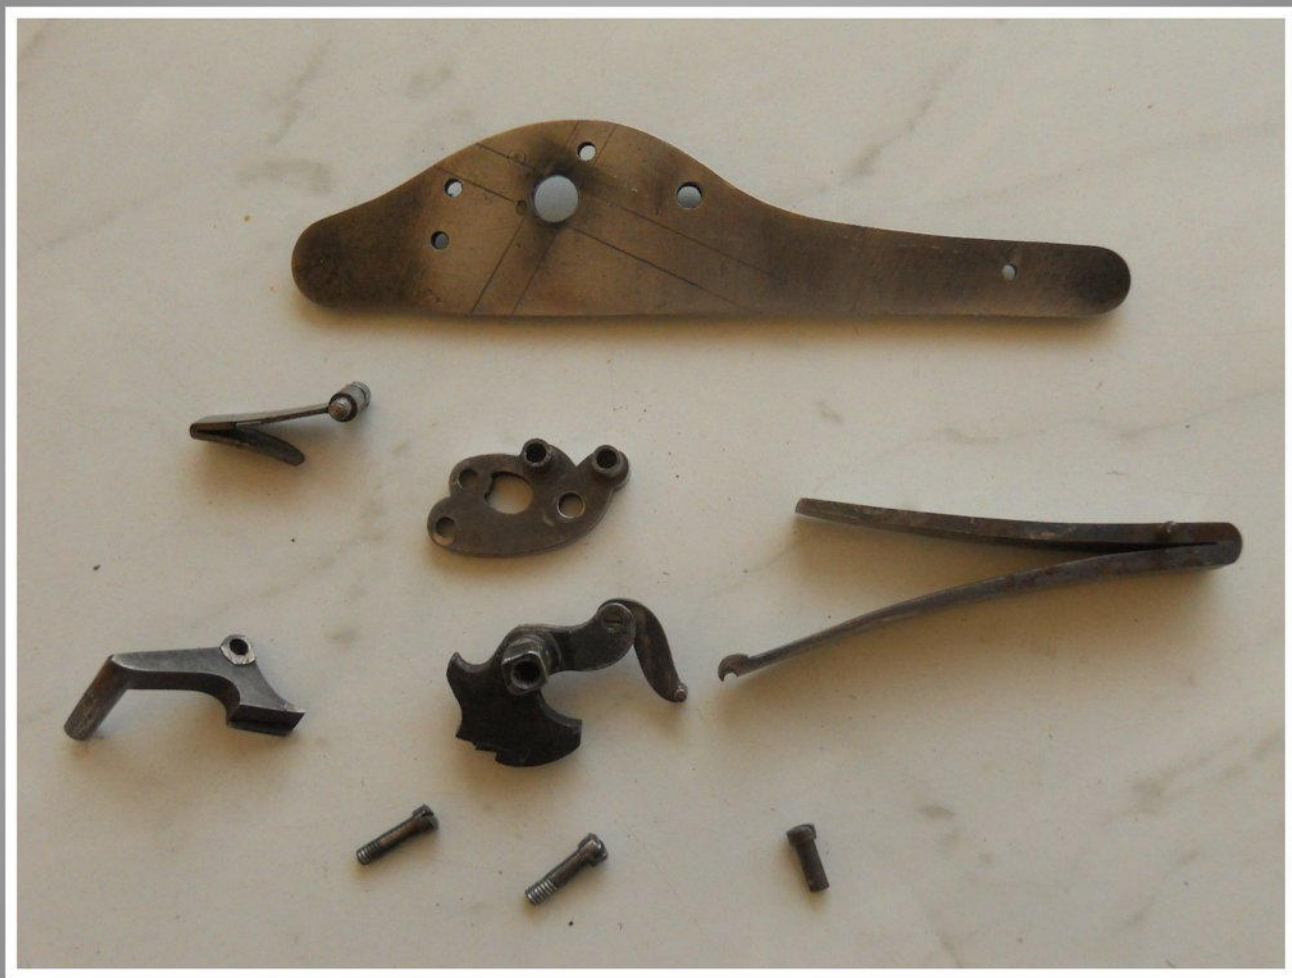
Schlosseinzelteile, Vorderseite

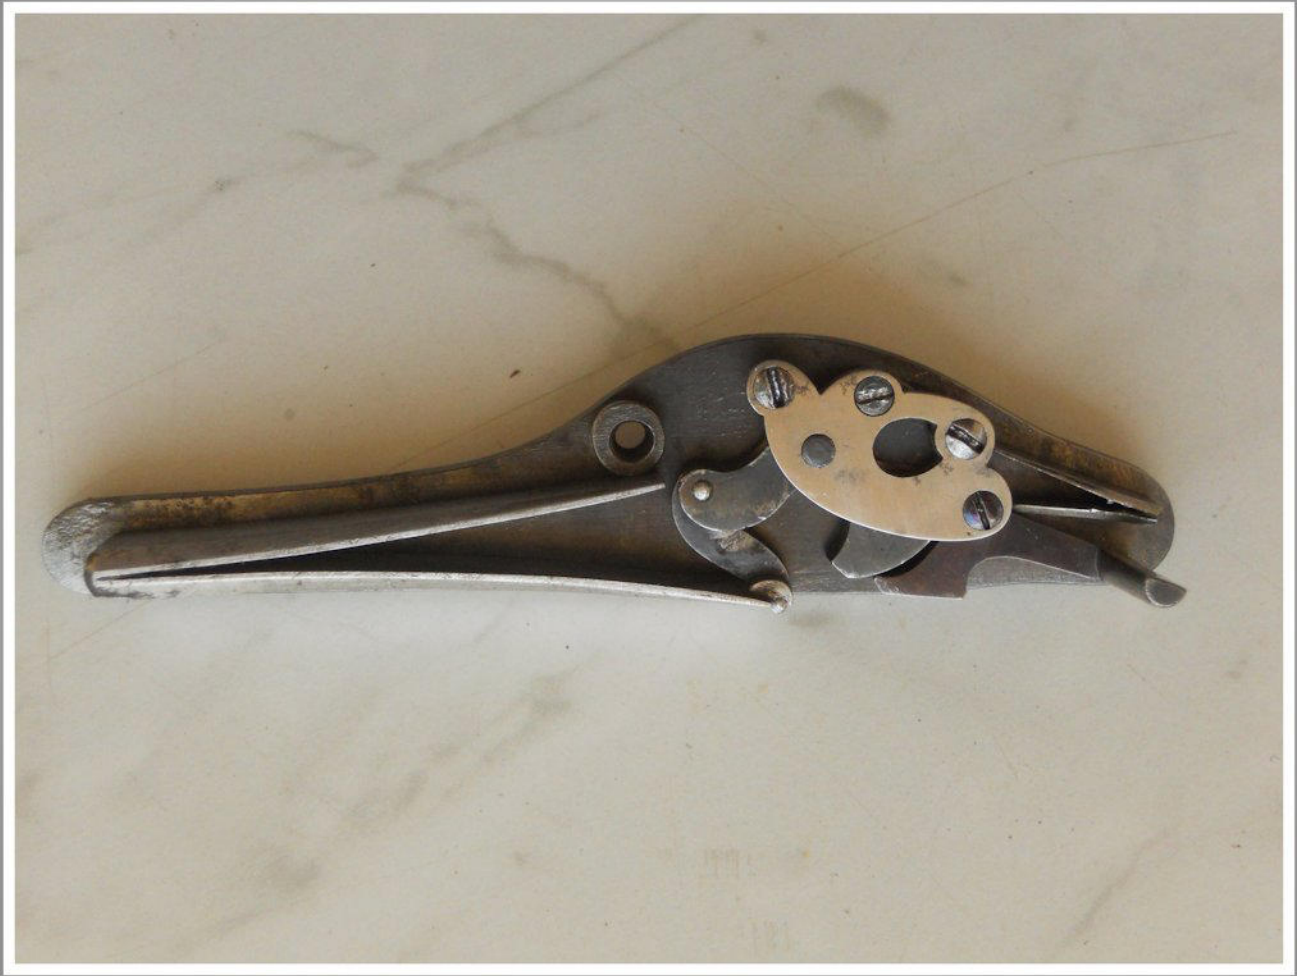
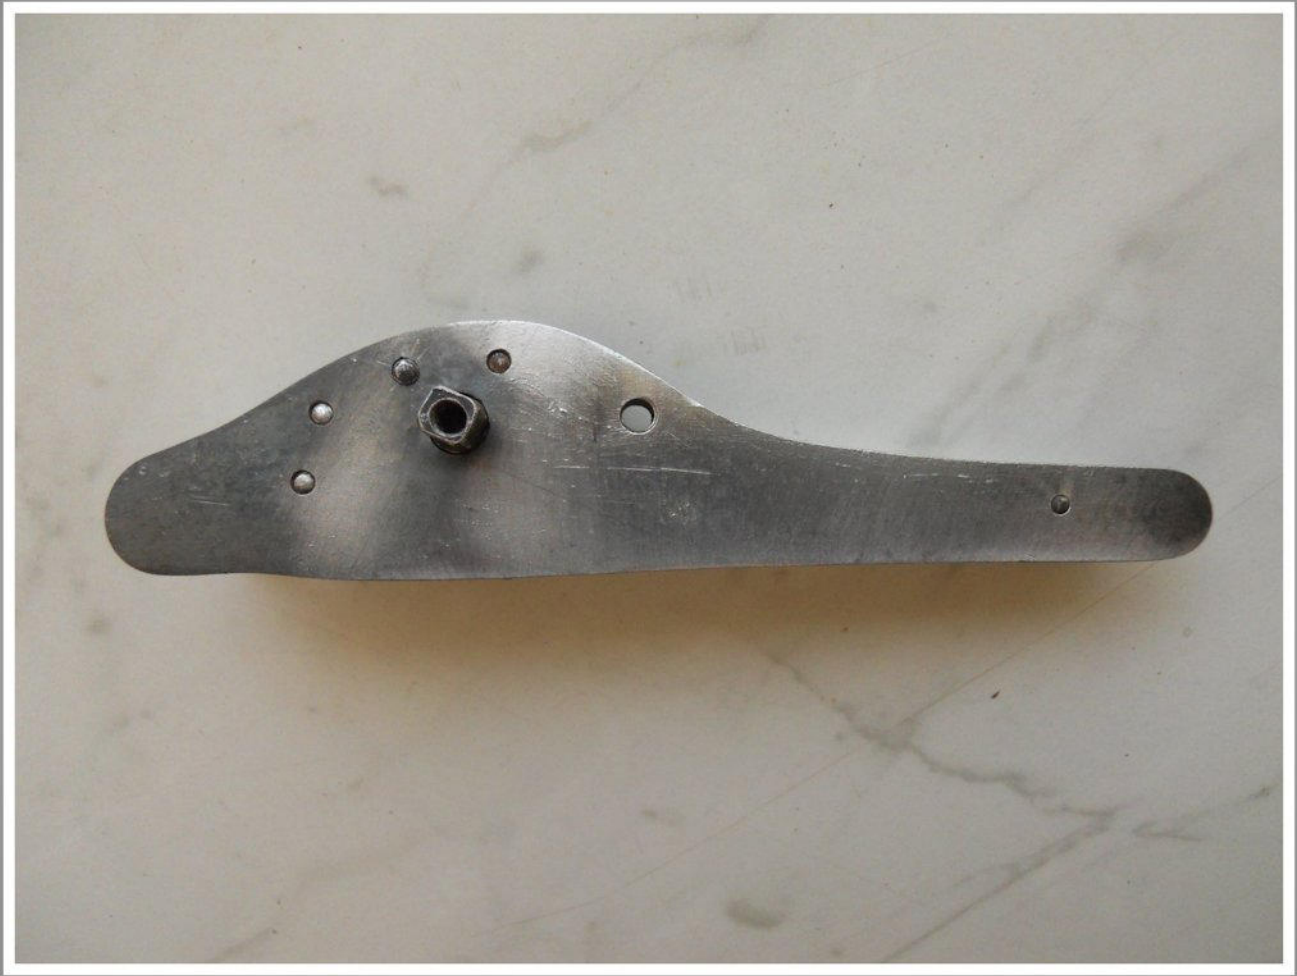
Fertiggestellte Schlossmechanik

**Fertiggestellte Schlossmechanik**

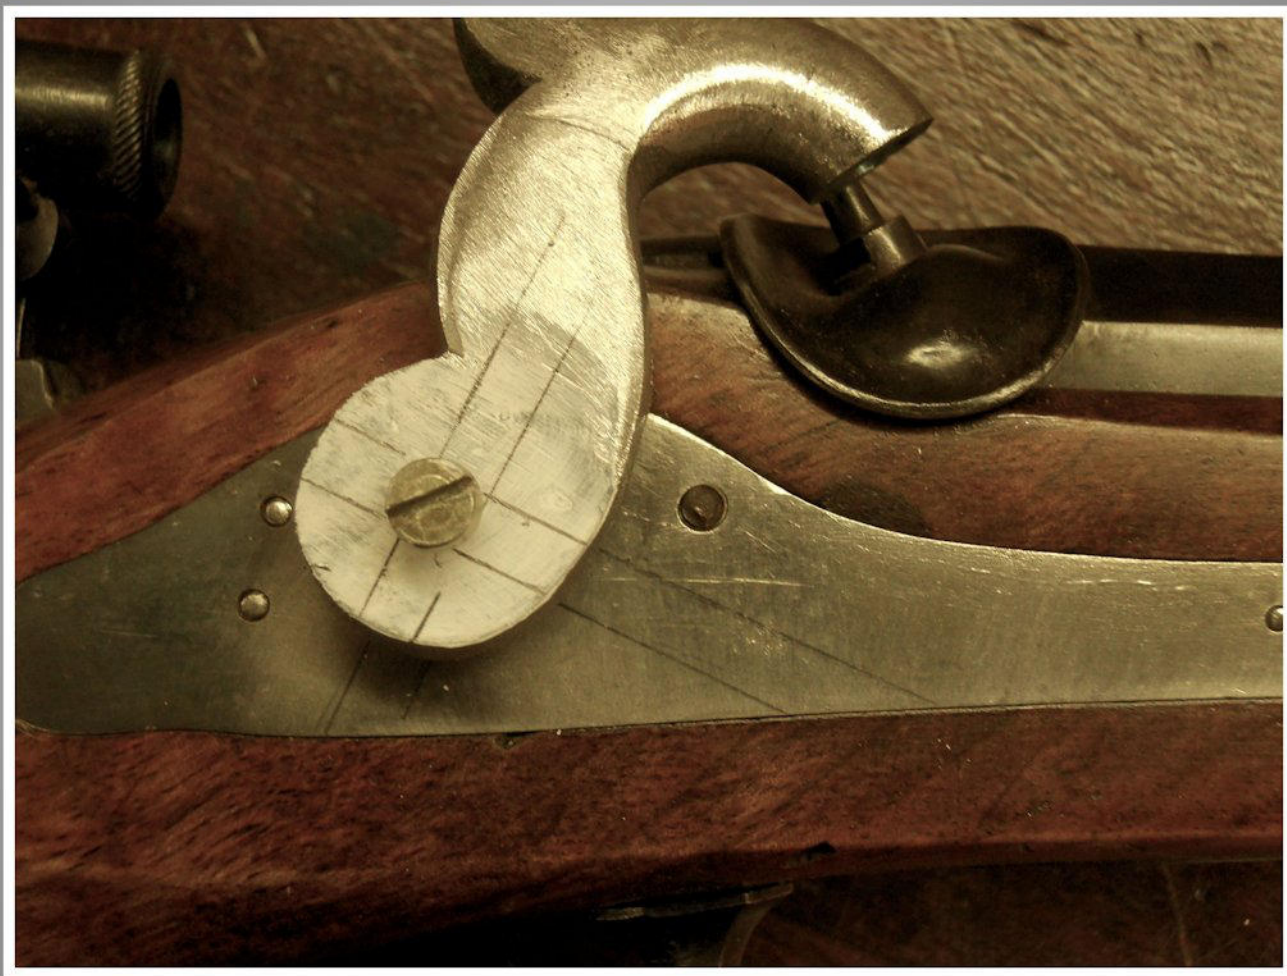
Hahn in Ruhestellung mit markierten Vierkant

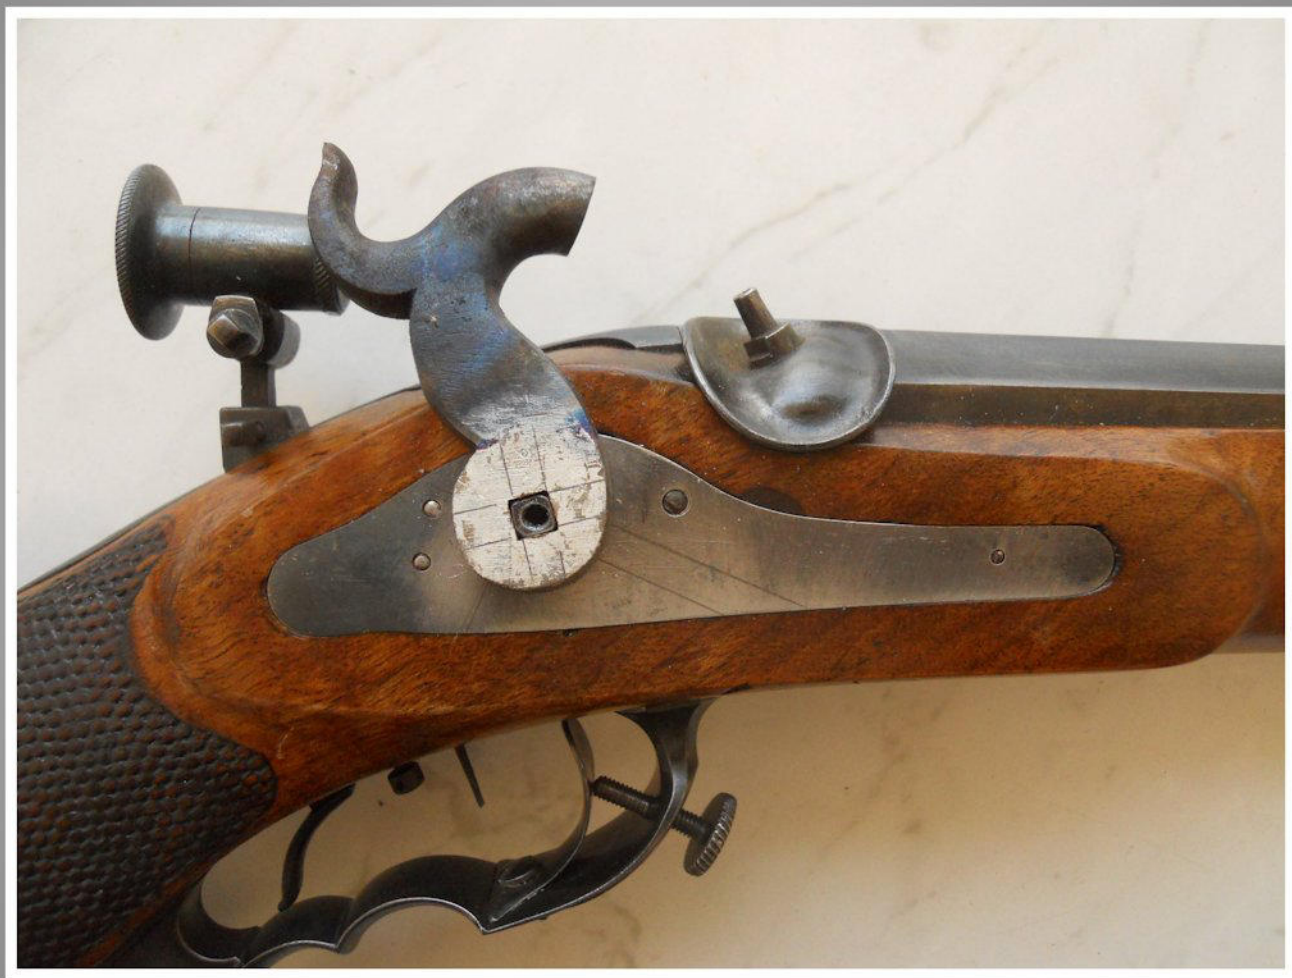
Auf Hahnachse aufgesteckter Hahn in gesicherter Stellung

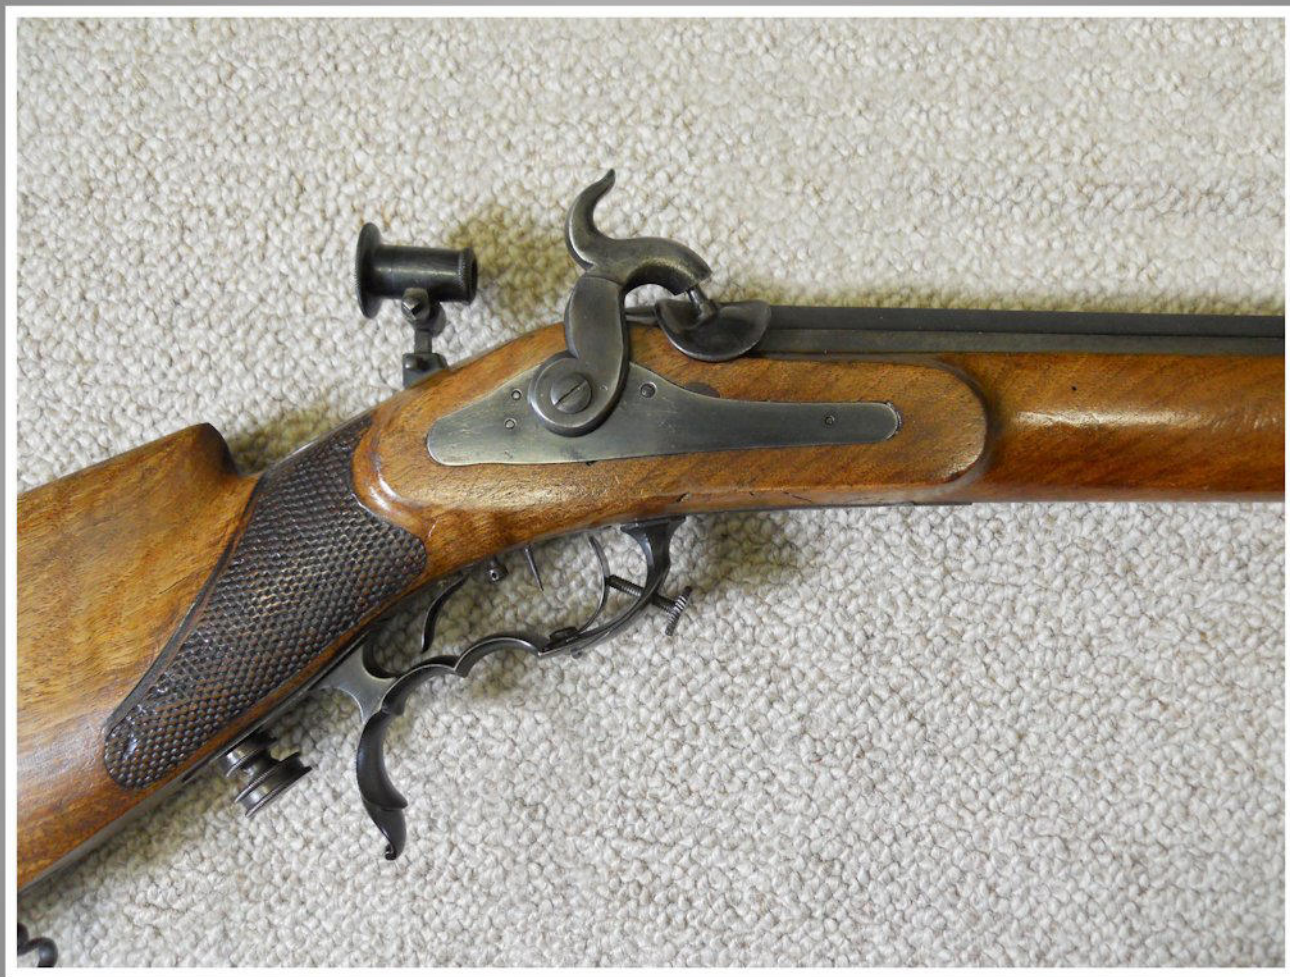
Schlossbereich des Stutzers
